# agua fondo

## Más allá de la siembra:

### La restauración ecológica como clave para el futuro sostenible.

# Estrategias de restauración en arenales

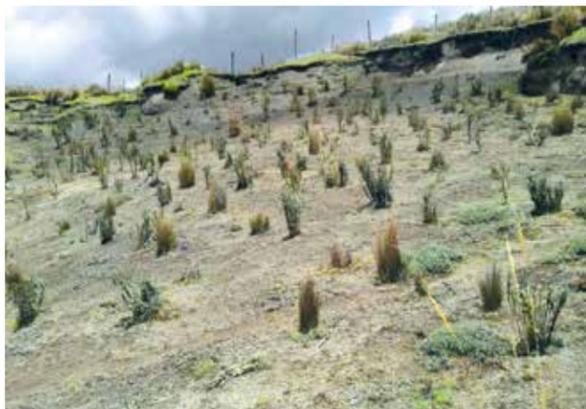
#### 2. Plantación en células

Para mejorar las condiciones de crecimiento del suelo, se introdujeron 56 628 individuos nativos en un patrón de plantación en células, distribuidos en 33 ha y cercados para evitar el ingreso de ganado. Aunque esta técnica tenía potencial, la supervivencia de las plantas fue baja a lo largo del tiempo.

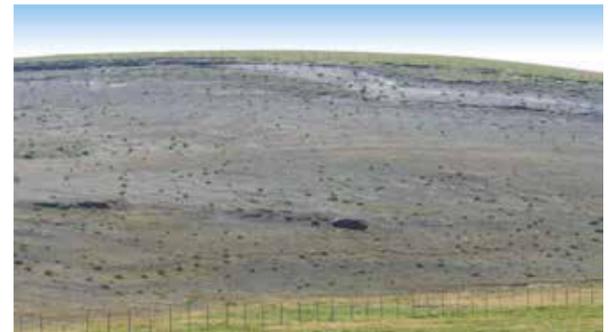
#### 3. Siembra de *Lupinus pubescens* (chocho silvestre) como planta nodriza

En 5 ha, se sembró *Lupinus*, una especie que mejora el suelo mediante fijación de nitrógeno. A pesar de plagas que afectaron algunas plantas, las estructuras vegetativas secas continuaron protegiendo la superficie del suelo y facilitando la instalación de especies pioneras.

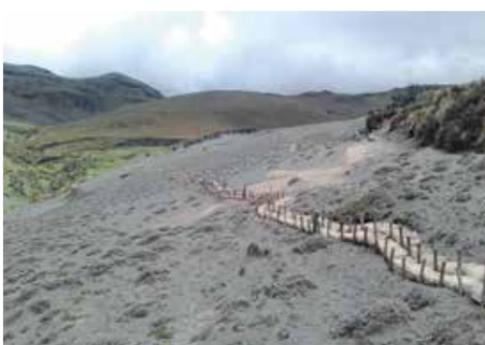
#### 1. Parcelas con tapetes vegetativos y *Lupinus pubescens* (chocho silvestre)

Para aumentar la cobertura, en 2015 se implementaron tapetes vegetativos con *Lupinus*, obteniendo una supervivencia del 95% dentro de la parcela.

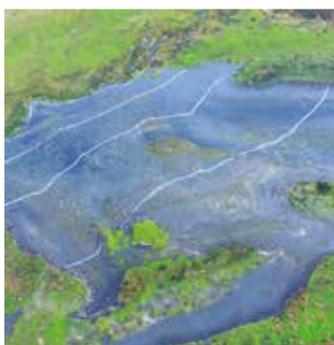
#### 2. Gaviones y bombas de semillas para mitigar la erosión

Como medida de bioingeniería, se instalaron gaviones de madera exótica siguiendo las curvas de nivel para reducir la erosión y promover el establecimiento de especies nativas. Además, se lanzaron bombas de semillas compuestas por *Lupinus* y otros elementos para facilitar la regeneración. Si bien las bombas no prosperaron debido a la erosión, los gaviones lograron acumular sedimento y permitieron la aparición de nuevas especies, como *Astragalus geminiflorus*, una planta endémica, que está presente únicamente en el volcán Antisana.
